LAPORAN HASIL UJI

NAMA SAMPEL : RAK GUDANG BESI

KODE SAMPEL : AYORACK AL2-2020S

JENIS PENGUJIAN : UJI BEBAN

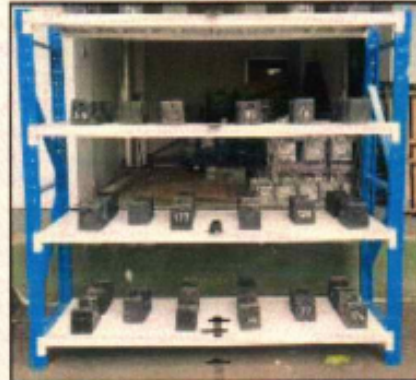
Gambar Uji Beban

| Parameter Uji | Level Rak | Beban Uji (kg) | Durasi (jam) | Pengamatan Langsung |
|---|---|---|---|--|
| Uji Beban | 1 | 200 | 24 | Tidak ada perubahan bentuk, Tidak ada deformasi permanen dan Tidak ada kerusakan |
| | 2 | 200 | 24 | Tidak ada perubahan bentuk, Tidak ada deformasi permanen dan Tidak ada kerusakan |
| | 3 | 200 | 24 | Tidak ada perubahan bentuk, Tidak ada deformasi permanen dan Tidak ada kerusakan |
| | 4 | 200 | 24 | Tidak ada perubahan bentuk, Tidak ada deformasi permanen dan Tidak ada kerusakan |

Catatan: Pengujian beban total 800kg.
